Tok : **Bílina** Stanice : **Trmice**
 Kraj : **Ústecký kraj** ORP : **Ústí nad Labem** Obec : **Trmice**

Provozovatel stanice : **ČHMÚ Ústí nad Labem**

Staničení : **4.50 [km]** Číslo hydrologického pořadí : **1-14-01-092**
 Plocha povodí : **932,27 [km2]** Zeměpisné souřadnice : **140018 v.d. 503848 s.š.**
 Nula vodočtu : **139,58 [m.n.m.] B** Procento plochy povodí toku : **90,0**

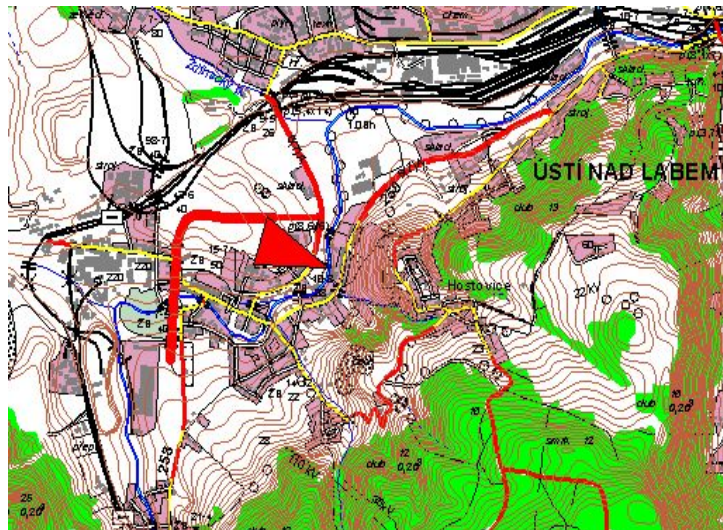
Mapa v měřítku 1:50 000 :

Popis umístění profilu :
 u lávky pro pěší, levý břeh
